# 1 SUELO

## 1.1 Antecedentes

## 1.2 Resultados de monitoreo

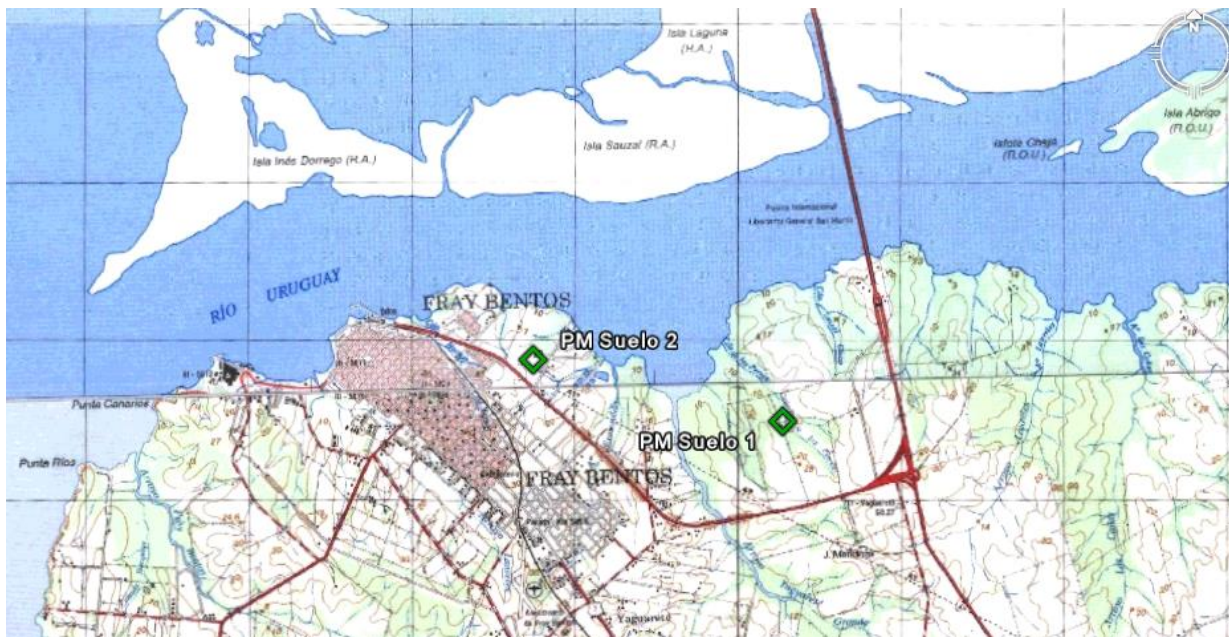
**Figura 1.** Localización de los puntos de muestreo propuestos para el monitoreo de la calidad del suelo: “PM Suelo 1” en el predio de la planta de UPM y “PM Suelo 2” junto a la estación de monitoreo de aire ambiente.

La ubicación de las parcelas de monitoreo de suelo se presenta en la Figura 4.

**Tabla 1.** Resultados de monitoreo de suelo en la parcela ubicada en el predio de UPM Fray Bentos ("PM Suelo 1" en la Figura 1).

**Tabla 2.** Resultados de monitoreo de suelo en la parcela ubicada en el predio de la estación de monitoreo de aire ambiente, cerca de playa Ubici, Fray Bentos (“PM Suelo 2” en la Figura 1).
